# GODE RÅD OM TERMOGRAFERING

UDGIVET JANUAR 2010

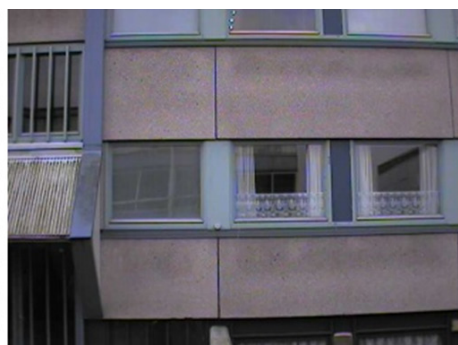
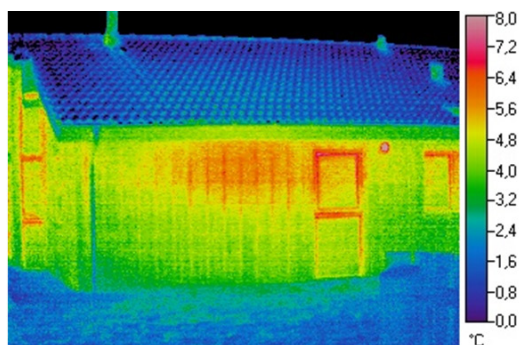
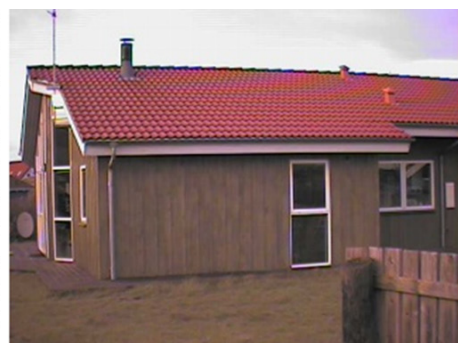
### Eksempel på udvendig termografering

På skalaen ses, hvilke temperaturer de forskellige farver viser. På det øverste billede ses, at vinduerne (røde) lukker relativt meget varme ud, og at isoleringen er dårligere mellem vinduerne (grøn) end under vinduerne (blåt). På det nederste billede kan det ses, at taget og vinduerne er godt isoleret, mens vinduesrammerne er kuldebroer, og der er et område (det rød-gule), hvor isoleringen sandsynligvis ikke er så god.
